「新型コロナウイルス感染症の治療を行う場合の換気設備について」

新型コロナウイルス感染症の治療を行う場合の換気設備について

室内環境が新型コロナウイルスのクラスター感染に与える影響に関する調査 病院におけるクラスター感染発生時の室内環境の概要

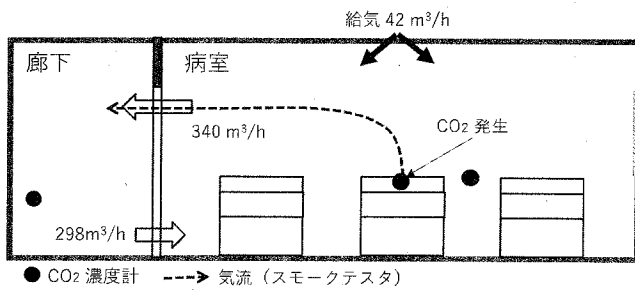
図1 対象Aの一般病棟病室の換気性状

Aの各病室の換気回数は0.0～1.1（平均0.5）回/hと少なく夜間7時間停止している。図1に示すように、出入口開放時には病室の暖房による廊下との温度差により出入口上部から廊下に流出したと考えられる。

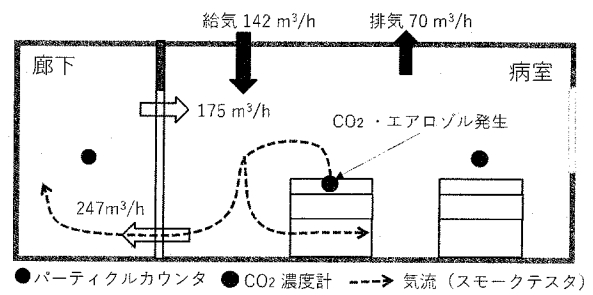
図2 対象Bの一般病棟病室の換気性状

Bの各病室の給気量は設計値に近いが、排気量が少なかった。図2に示すように、出入口は常時開放され、給気の下流気流に沿ってエアロゾルが廊下に流出した。定期的給気が停止し廊下から各室に流入したと考えられる。
