# 東京都 新宿区 四谷第六小学校区 (R2年度交通安全総点検 対策箇所図)

令和2年10月19日点検実施

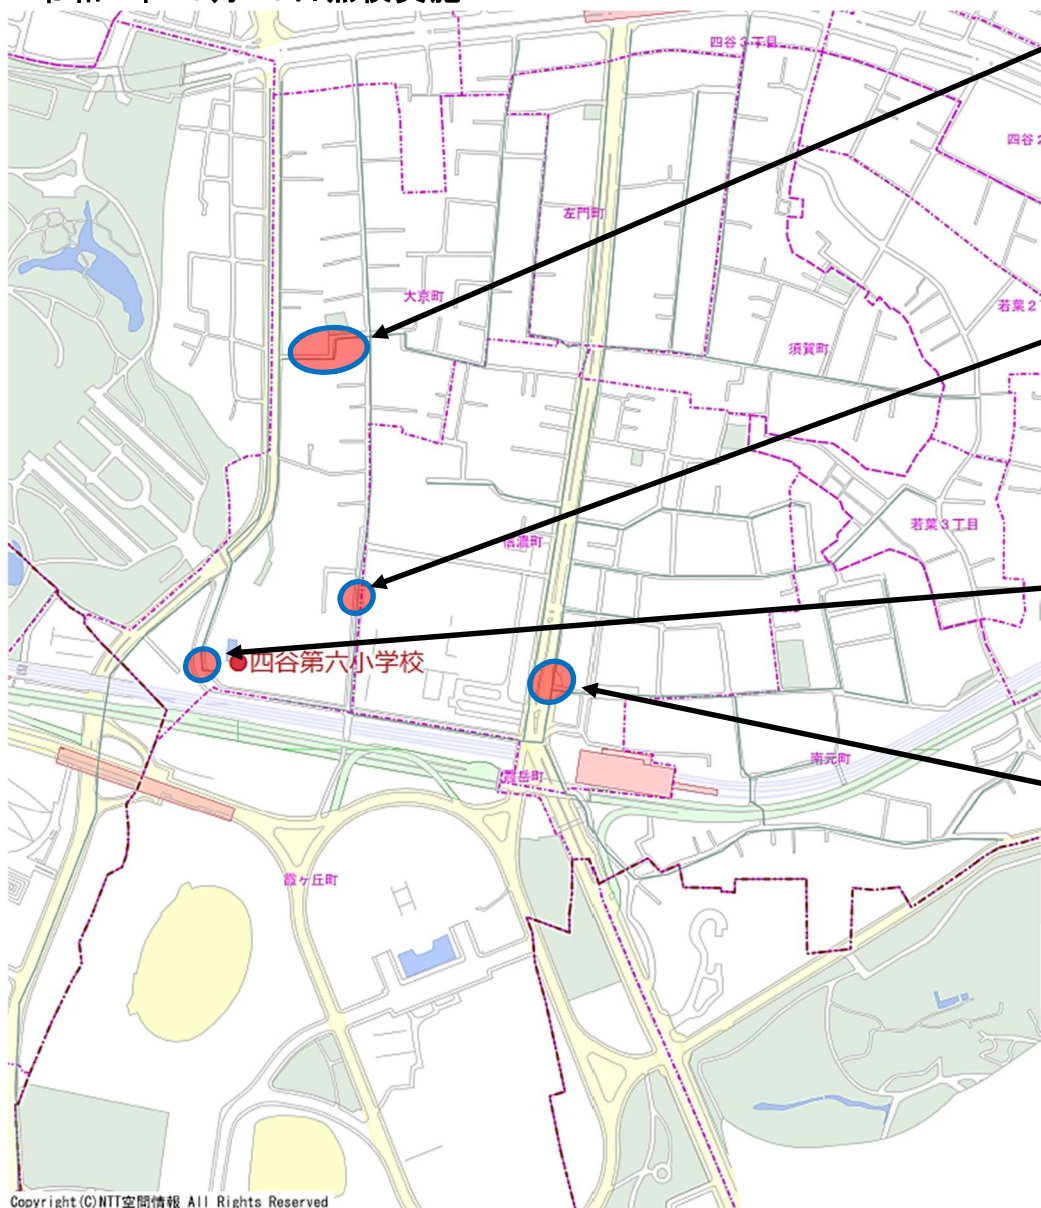
**1** ・ガードレールのボルトが緩んでいる。  
・路面標示と路側線が薄くなっている。

**2** ・標識の向きがずれている。  
・注意喚起の看板が割れている。

**3** ポストコーンが取れている。

**4** 横断歩道が薄くなっている。

<対策内容>  
・ガードレールのボルトを締め直す。  
・路面を補修し、路面標示と路側線を再塗装する。(新宿区)

<対策内容>  
・標識の向きを修正する。  
・割れた看板を撤去する。(新宿区)

<対策内容>  
ポストコーンを再設置する。(新宿区)

<対策内容>  
横断歩道を再塗装する。(警察署)

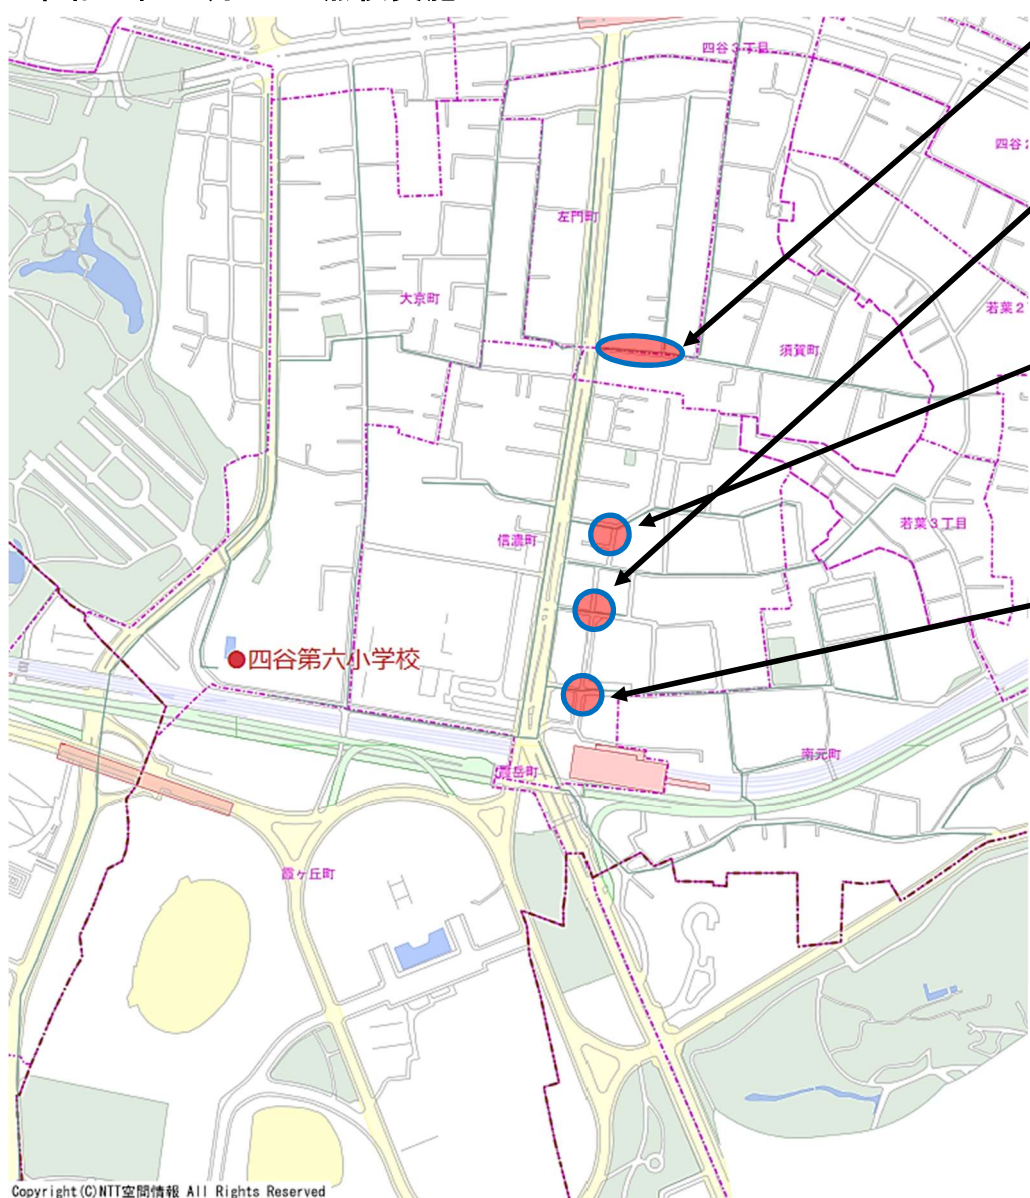
**5** 路側線が薄くなっている。

**6** 自転車ストップマークが薄くなっている。

**7** 路面標示が薄くなっている。

**8** 交差点標示が薄くなっている。

<対策内容>  
路側線を再塗装する。(新宿区) **令和2年度実施済み**

<対策内容>  
自転車ストップマークを再塗装する。(新宿区) **令和2年度実施済み**

<対策内容>  
路面標示を再塗装する。(新宿区) **令和2年度実施済み**

<対策内容>  
交差点標示を再塗装する。(新宿区) **令和2年度実施済み**
