新技術等を活用した駅ホームにおける 視覚障害者の安全対策検討会

国土交通省鉄道局
2023年3月24日

1. 「新技術等を活用した駅ホームにおける視覚障害者の安全対策検討会」について
2. 中間報告の概要
3. 新技術を活用した転落等防止対策の検討
 - (1) 新技術等を活用して駅係員等による円滑な介助を実施する方法の検証
 - (2) ホーム端に近づく視覚障害者の白杖をAIカメラで検知する実証実験
 - (3) 旅客のホーム端歩行や転落など危険な状態をカメラで検知する実証実験

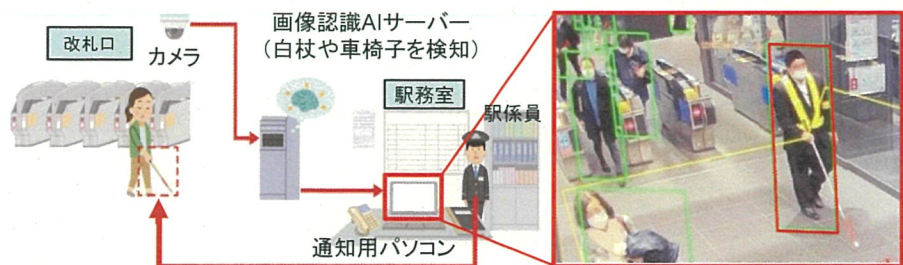
改札口に設置したAIカメラを活用した介助

①改札口に設置したAIカメラを活用した介助

- ・近畿日本鉄道(アイテック阪急阪神) 大和西大寺駅
- ・OsakaMetro(PKSHA Technology) 長居駅、野田阪神駅、今福鶴見駅、横堤駅
- ・相模鉄道(セントラル警備保障) 二俣川駅、天王町駅、鶴ヶ峰駅
- ・京阪電気鉄道(アプリズム) 祇園四条駅

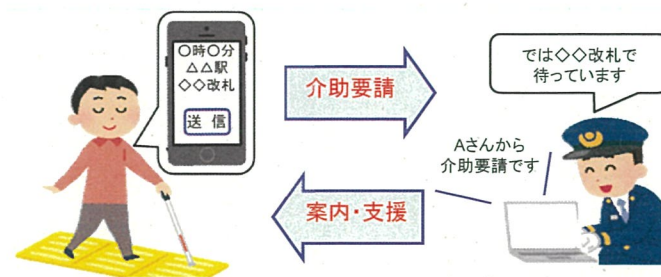
スマホアプリを活用した介助

②スマホアプリを活用した介助

- ・阪神電気鉄道(アイテック阪急阪神) 大阪梅田駅、尼崎駅、野田駅等

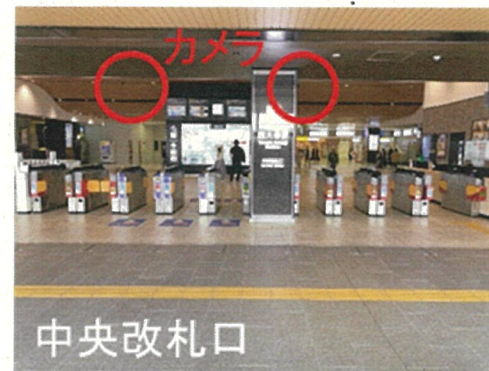
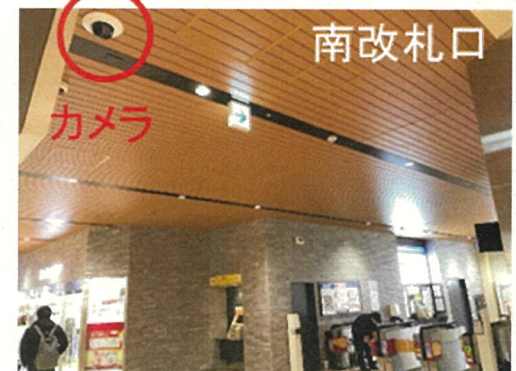
【実証実験の方法(近畿日本鉄道の例)】

- ・大和西大寺駅改札口付近に設置した防犯カメラの映像を利用した検知システムを構築。
- ・改札口から入場される白杖をお持ちの視覚障害者の方を、カメラ画像を通じてAIが検知し、駅務室にあるPCで駅係員に通知。通知を確認次第、駅係員が介助に向かう。
- ・実証実験に先立ち、係員が模擬的に白杖を持ってAIの精度検証を実施。一定の検知精度を確認した上で、実証実験を開始。

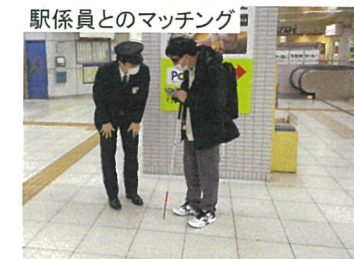
【実証実験の方法(22年3月実施の例)】

- ・2日間×3名が実証実験に参加(うち、全盲2名)。
- ・大阪梅田駅→野田駅の移動時、野田駅→近隣ビルへの移動時、野田駅→大阪梅田駅の移動時のそれぞれにおいて、スマホアプリを活用した介助要請を実施してもらう。
- ・大阪梅田駅の駅務室に受付用のPCを配置し、介助要請を受信次第、駅係員が介助に向かう(野田駅へは電話連絡)。

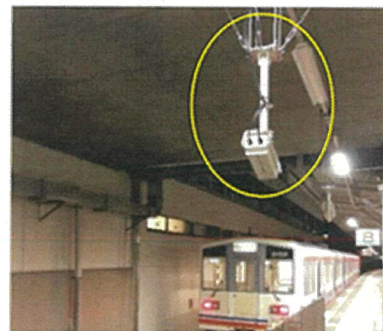
画像解析用カメラ

旅客のホーム端歩行や転落など危険な状態をカメラで検知する実証実験。
(関東鉄道取手駅で実証実験中)

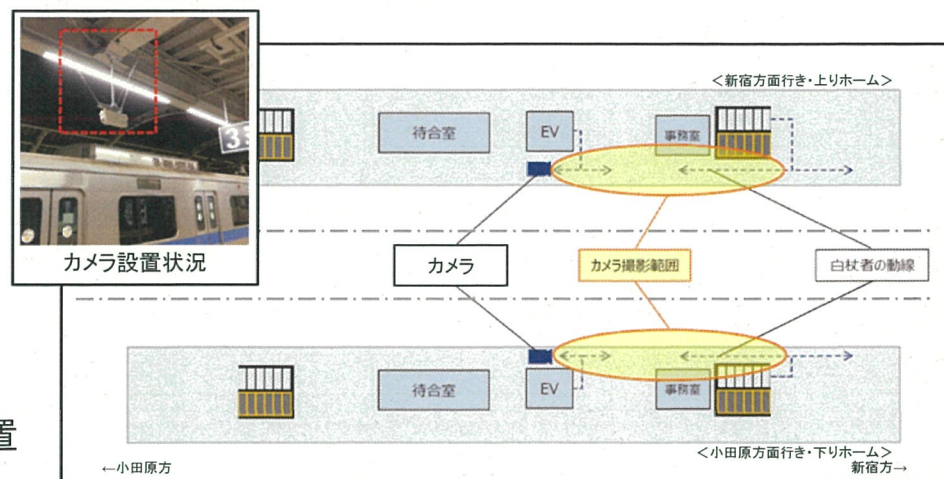
図1_実証実験イメージ

- ① 視覚障害者の歩行が想定されるホーム端のエリアにカメラ設置
- ② カメラによる撮影と、録画映像を用いたAI学習を行う
- ③ 学習成果(過去の実証実験での学習成果の蓄積も含む)を踏まえて、実証実験を行う

AIでホーム端に向かう視覚障害者の白杖を検知
 + AIで列車の在線状況を検知 → PC内で検知結果を表示
