神田川桜並木 承継アクションプラン

(第1期: 淀橋～小滝橋)

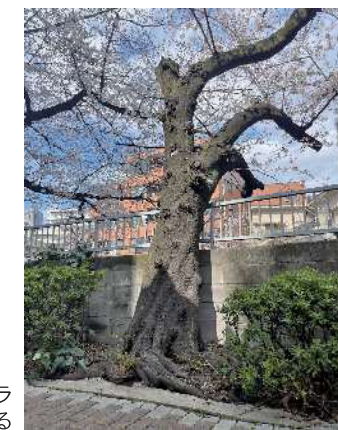
樹齢40年以上の神田川のサクラ
著しい被害が見られている

ソメイヨシノは、良好な生育環境で育った場合は、樹齢100年を超える個体も存在します。一方では、十分な生育環境が確保できない場合は、樹齢40年を境に樹勢が衰え始めると言われています。

神田川のソメイヨシノは、限られた空間に過密に植栽されているため、生育環境が十分とは言えない状況です。

また、植栽から40年以上が経過しているため、今後は樹勢の低下した個体が増えていくことが懸念されます。
