現況と課題

(新宿三丁目駅周辺を含む新宿駅東口地区)

■新宿三丁目交差点の地下埋設物状況（下水道施設）

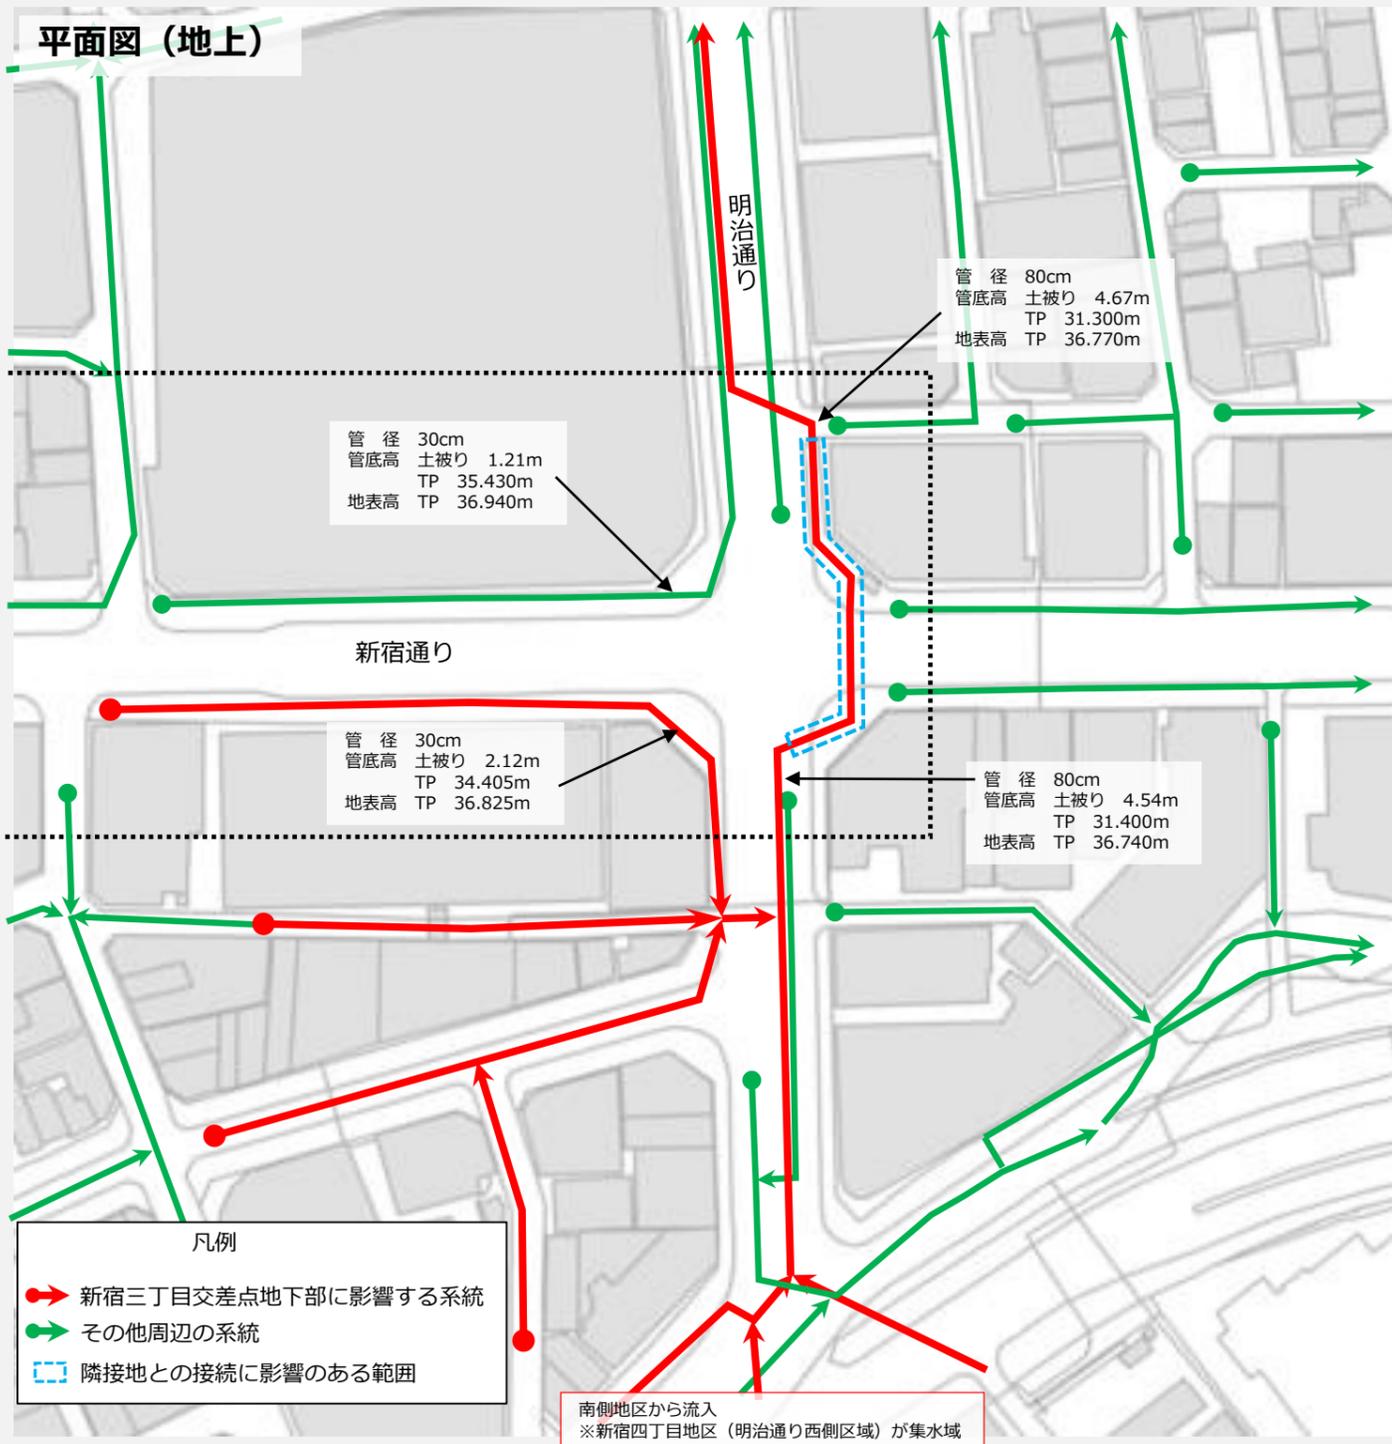
- 新宿三丁目交差点地下の東側には下水道管（管径80cm）があり、メトロプロムナードと隣接地（建物）の接続に影響しており、駅まち空間の形成に支障となっている。また、メトロプロムナードと都営新宿線方面を結ぶエレベーターの整備にも支障となっている。
- 新宿三丁目交差点周辺において、上記箇所以外の下水道管及びそれ以外の地下埋設物については、既存地下通路（メトロプロムナード等）よりも地表側に埋設されており、駅まち空間の形成等に支障とならない。
