# 神田川桜並木のアクションプランを作成します

## 第Ⅰ期区間について、第1回意見交換会を行いました

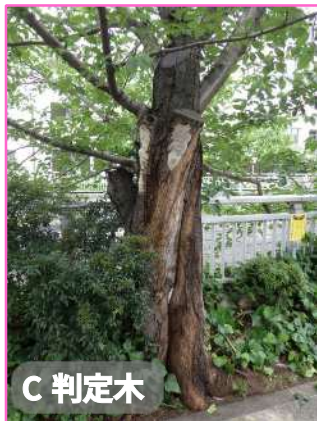
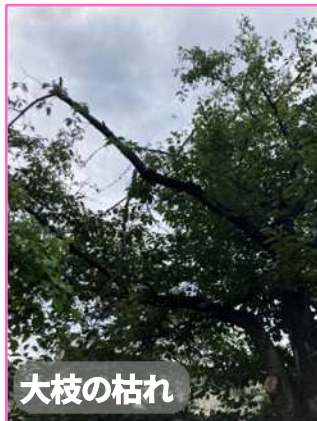
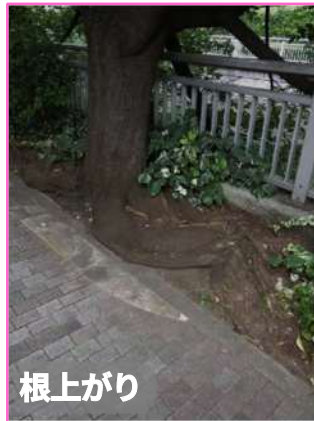
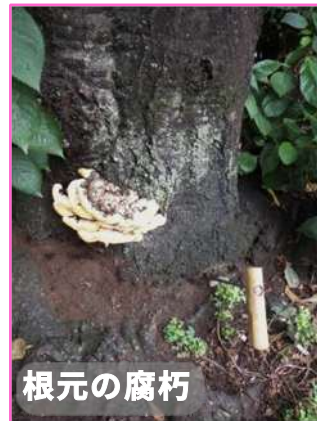
第Ⅰ期区間(淀橋～小滝橋間)の桜 170 本を対象に、街路樹診断を実施しました。その結果、6 割以上の桜に著しい被害がみられました。大枝の枯れや、根上がり、根元の腐朽が多くみられ、歩道の安全性が懸念される状況となっております。

【主な被害状況】…第Ⅰ期区間の桜には、大枝の枯枝、根上がり、根元の腐朽が多く見られました。

神田川桜並木の抱える問題の大きな要因としては、過密な植栽状況が挙げられます。神田川を彩る桜並木に対しては、地域住民のご理解、ご協力のもと、安全かつ健全な状態を将来にわたって維持していくことを目指した管理方針や方策を検討して参ります。
