## 神田川桜並木承継アクションプラン

【第 期区間(淀橋～小滝橋)】

令和 8(2026)年 3月

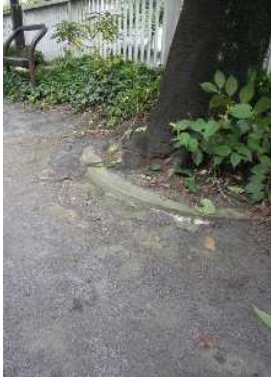
(巻き根/根上がり)

多くのサクラには、巻き根や根上がり、大枝の枯れなどの被害が見られ、腐朽菌(キノコ)に侵入されたサクラも見られました。これらの被害のあるサクラは、衰弱し、落枝や倒伏による重大事故のリスクが高まります。

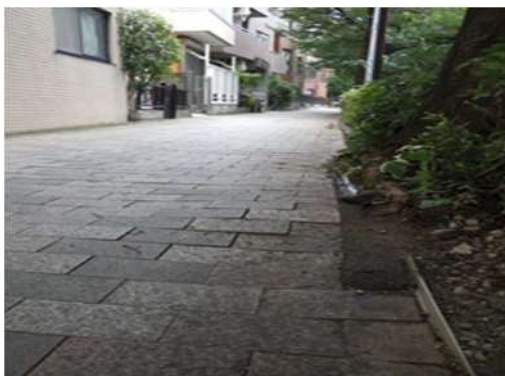
(ア)

ア：根上りに起因する歩道の段差

根が舗装表面を押し上げ段差が発生

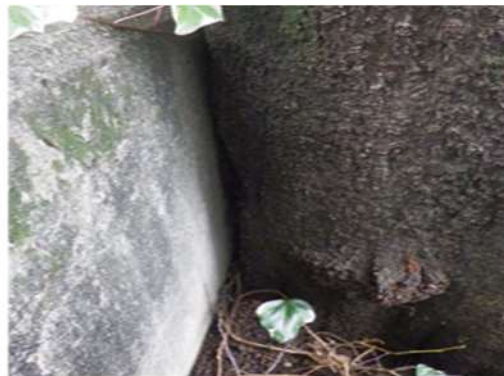
(イ)

イ：根上りに起因する道路構造物の破損

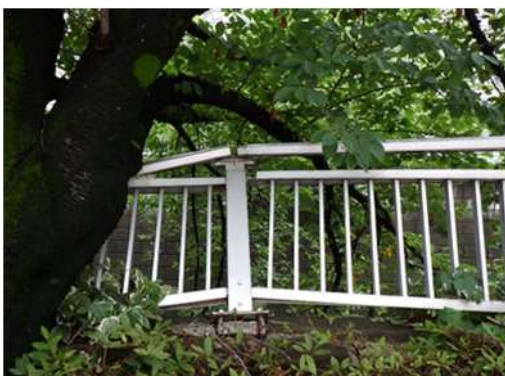
(ウ)

ウ：肥大した幹、枝による柵の破損

道路附属物を圧迫し、破損させる

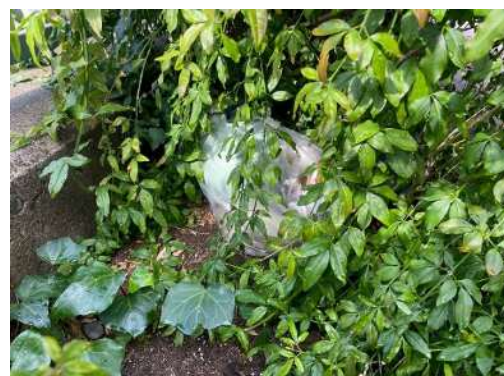
(エ)

エ：植樹帯（低木部）のゴミのポイ捨て

景観性、快適性を大きく損なう

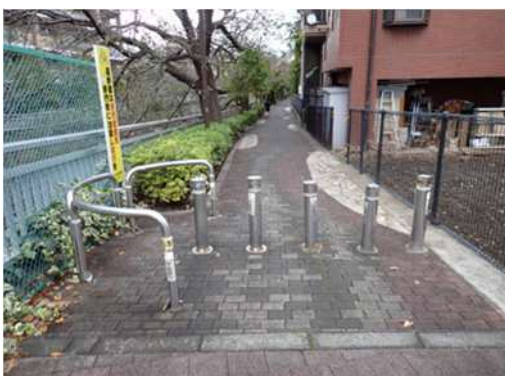
(オ)

オ：限られた道路空間

狭隘箇所は通行と管理上の支障となる

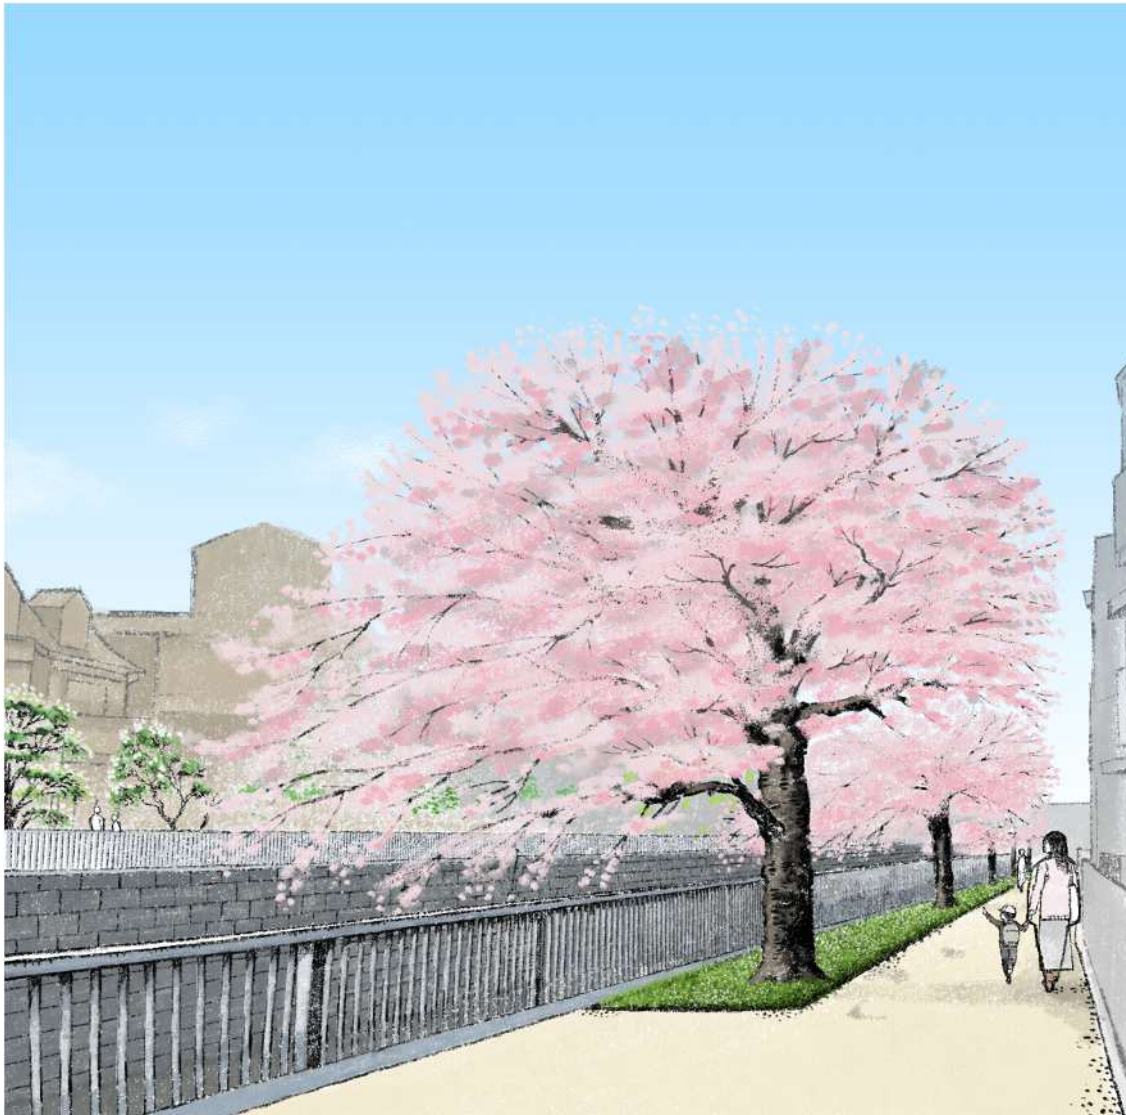
(アクションプランの取り組みによる神田川桜並木の将来像と目標のイメージ図)

サクラの生育空間を十分に確保し、定期的な剪定など適切な維持管理を継続してきたことにより、一本一本のサクラが健やかに成長し、見晴らしの良い明るい並木道が形成されています。

道路および植樹帯は、サクラの保全と歩行者の安全・快適性を両立する形で整備されており、四季の変化を楽しめる魅力的な道路空間として地域に親しまれています。

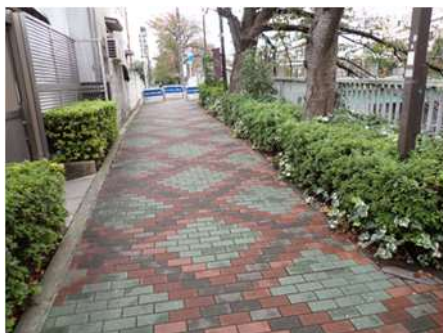
(透水性カラー舗装整備前)

転倒事故の原因となる道路舗装面の根上り箇所について、適切な深さと範囲で根切りを行い、舗装の再変形を防ぐための防根シートを確実に設置するなど、効果的な根上り対策を実施します。

さらに、周辺景観の調和と快適性の向上を図るため、舗装には透水性カラー舗装を導入します。透水性舗装により雨水が地中に浸透しやすくなり、水たまりの発生抑制にも寄与するほか、カラー舗装により美装化され、景観性が向上し、より魅力的で歩きやすい道路空間を創出します。

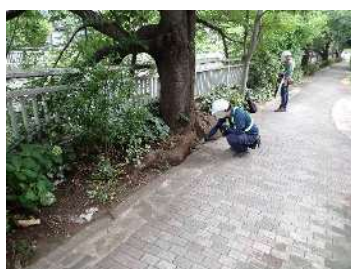
(外観診断の状況)

- ・街路樹診断の対象木に必ず行う診断です。樹木の外観を目視と診断器具によって診断し、活力や被害状況を詳細に把握した上で、総合的な評価を判定します。
- ・判定の内訳は、健全(A)、注意すべき被害(B1)、著しい被害(B2)、不健全(C)の4段階で評価します

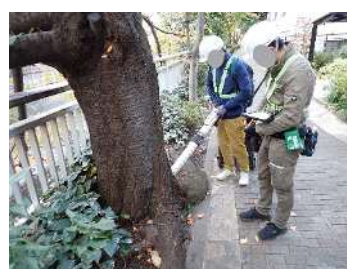
(機器診断の状況)

- ・外観診断によって、樹木の内部に異常が疑われた場合には、特定の機器を使用した機器診断を行います。
- ・機器診断により、樹木内部の腐朽や空洞の有無や程度を数値的に測定し、総合的な判定の判断材料とします。
