# 神田川桜並木のアクションプランを作成します

## 第Ⅰ期区間について、第1回意見交換会を行いました

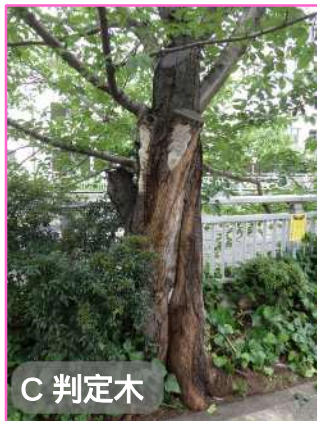
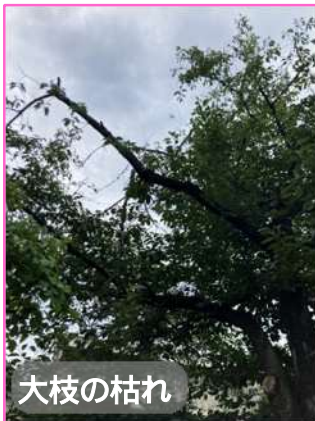
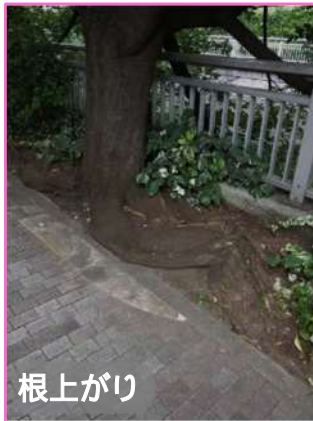
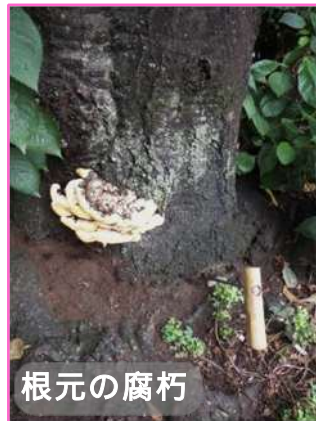
第Ⅰ期区間(淀橋～小滝橋間)の桜 170 本を対象に、街路樹診断を実施しました。その結果、6 割以上の桜に著しい被害がみられました。大枝の枯れや、根上がり、根元の腐朽が多くみられ、歩道の安全性が懸念される状況となっております。

【主な被害状況】...第Ⅰ期区間の桜には、大枝の枯枝、根上がり、根元の腐朽が多く見られました。

神田川桜並木の抱える問題の大きな要因としては、過密な植栽状況が挙げられます。神田川を彩る桜並木に対しては、地域住民のご理解、ご協力のもと、安全かつ健全な状態を将来にわたって維持していくことを目指した管理方針や方策を検討して参ります。
