令和7年度 次世代につなぐ桜並木事業

## 第2回意見交換会を実施しました

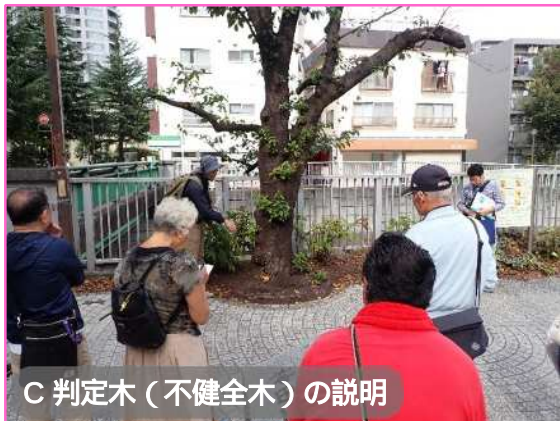
C 判定木(不健全木)の説明

○樹木医による説明を受けながら、実際に桜の周辺環境や問題点を観察しました。桜の生育を阻害する要因である植栽間隔の狭さや、腐朽の進行のシグナルであるキノコの発生状況を実際に観察することができました。

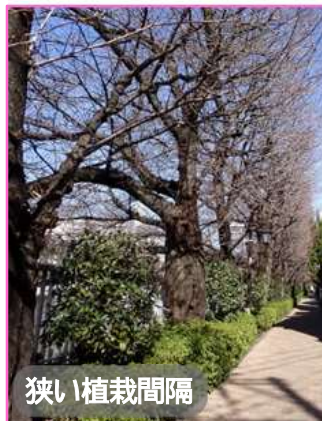
狭い植栽間隔

- 隣木と競合し、樹木の成長が阻害されている。  
→ 植栽間隔を広げ、適正な育成空間を確保する。
- キノコの発生は腐朽の進行度を知るシグナル  
→ 個体ごとに経過観察を十分に行い、危険な兆候があれば安全確保のため、伐採等対処する。

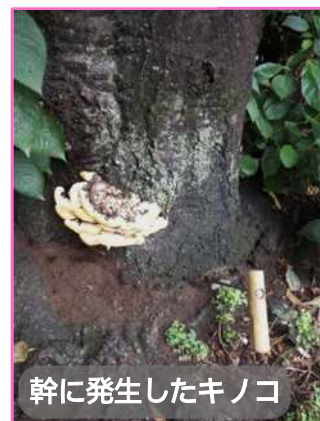
幹に発生したキノコ
