東京都 新宿区 富久小学校区 (R元年度交通安全総点検 対策箇所図) - ① (S=1/5,000)

令和元年8月6日点検実施

東京都 新宿区 富久小学校区 (R元年度交通安全総点検 対策箇所図) - ② (S=1/5,000)

東京都 新宿区 富久小学校区 (R元年度交通安全総点検 対策箇所図) - ③ (S=1/5,000)

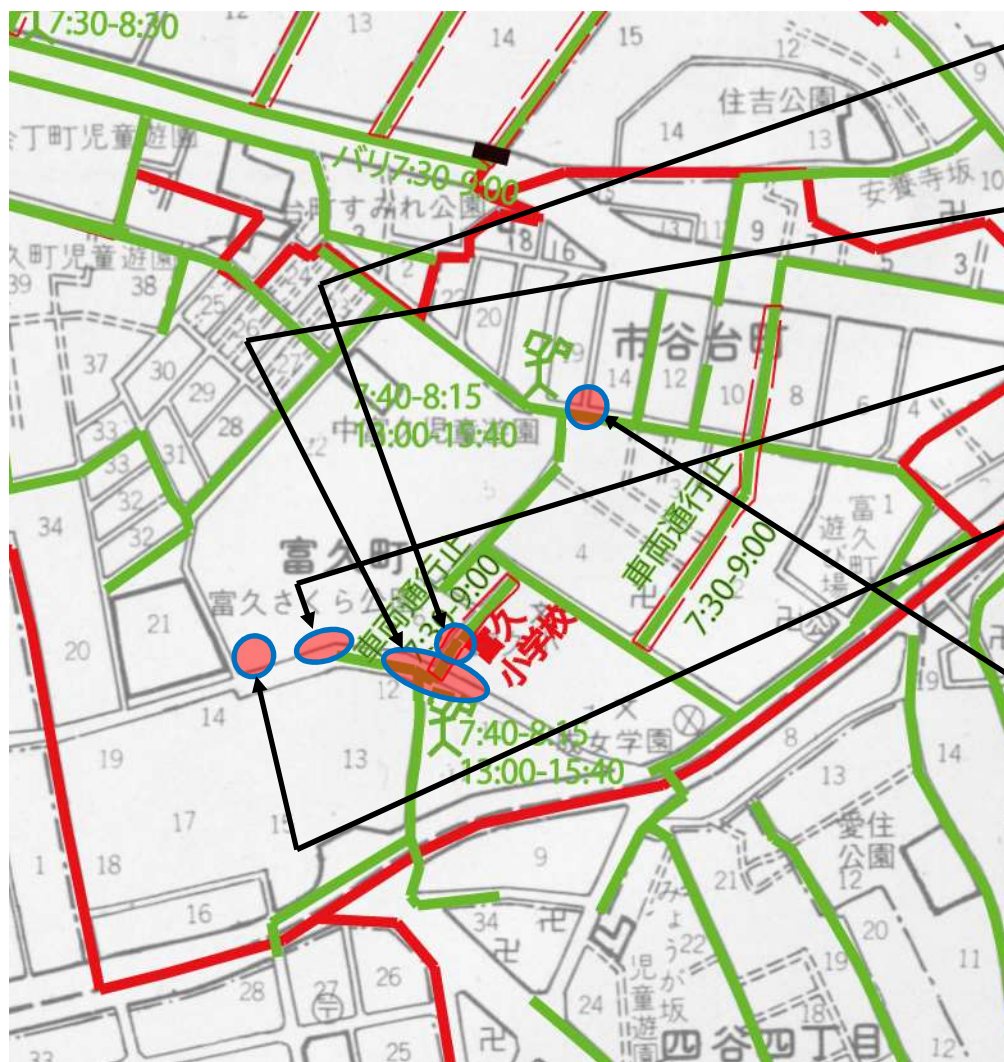
1 急な坂道なので児童が勢いで車道へ飛び出す危険がある。

2 カーブがかかった車道を車がスピードを出して走行し危険。

3 通行車両が多く危険。

4 児童が工事現場に入り込まないか心配。

5 見通しが悪いT字路なので通行車両と接触しないか心配。

<対策内容>
ドライバーへ注意喚起するための看板を設置する。(新宿区)

令和元年度実施済み

<対策内容>
減速マークを塗装する。(新宿区)

<対策内容>
路側帯にポストコーンを設置する。(新宿区)

<対策内容>
工事現場の門扉に「工事中立入り禁止」看板等を設置する。(東京都)

<対策内容>
交差点マークを再塗装する。(新宿区)
交差点に赤色すべり止め舗装を実施する。(新宿区)

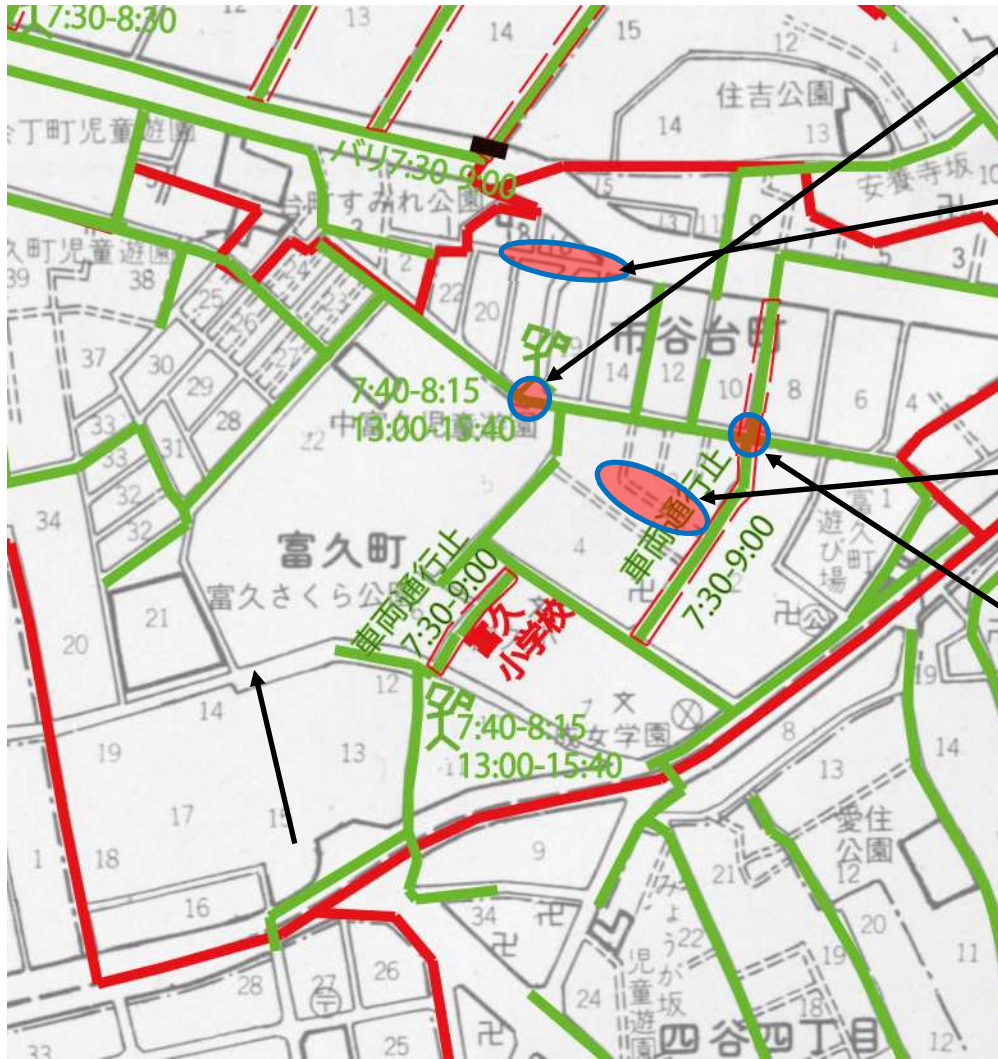
6 見通しが悪いT字路となっている。
令和元年度実施済み

7 車の交通量が多く、T字路周辺は通行する際に危険。

8 道幅が狭いので、車が進入する際は危険である。

9 十字路付近の交通量が多く危険。

<対策内容>
 道路反射鏡の角度を調整する。(新宿区)

<対策内容>
 「止まれ」を再塗装する。(新宿区)
 交差点マークを再塗装する。(新宿区)
 路側帯を再塗装する。(新宿区)
 停止線を再塗装する。(新宿区)
令和元年度実施済み

<対策内容>
 この道を通らないよう児童へ指導する。(小学校)
令和元年度実施済み

<対策内容>
 教職員が児童へ安全教育を行う。(小学校)
令和元年度実施済み

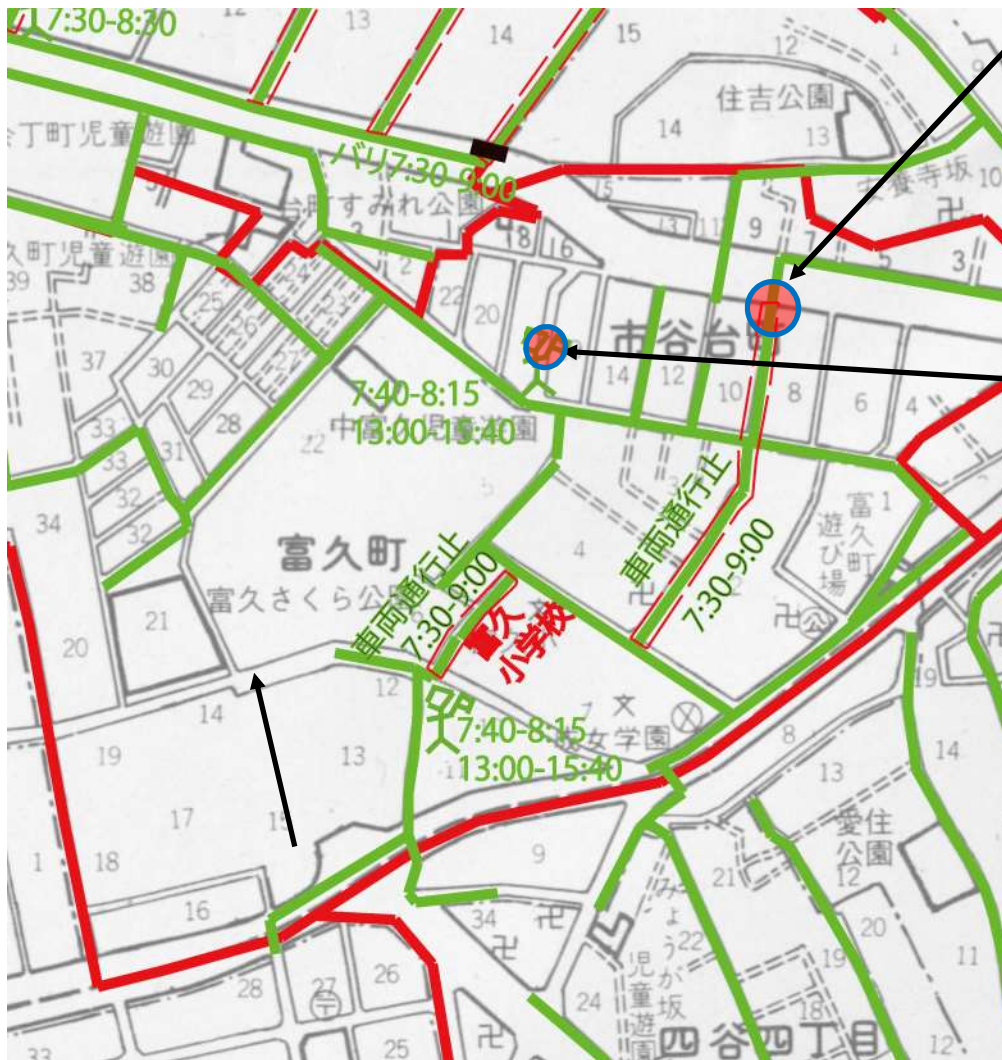
10 交通量が多い通りに入る箇所であるため危険。

11 樹木が生い茂っており見通しが悪い。

<対策内容>

- 傾いた標識柱を改修する。(新宿区)
- 「止まれ」を再塗装する。(新宿区)
- 停止線を再塗装する。(新宿区)
- ストップマークを再塗装する。(新宿区)

令和元年度実施済み

- 所有者に剪定してもらうよう依頼する。(新宿区)
