## ❀ 第2回意見交換会を実施しました ❀

令和7年10月3日(金)、第2回意見交換会を現地見学会として開催し、第I期区間の神田川に隣接する町会の代表者の方を中心に18名の方にご参加いただきました。大東橋から末広橋まで約1.0kmの神田川桜並木を歩き、桜の周辺環境、問題点、今後の管理方法などについて樹木医が説明を行いました。また、見学会後の意見交換を実施し、皆様からさまざまなご意見をいただきましたので、以下にお知らせいたします。

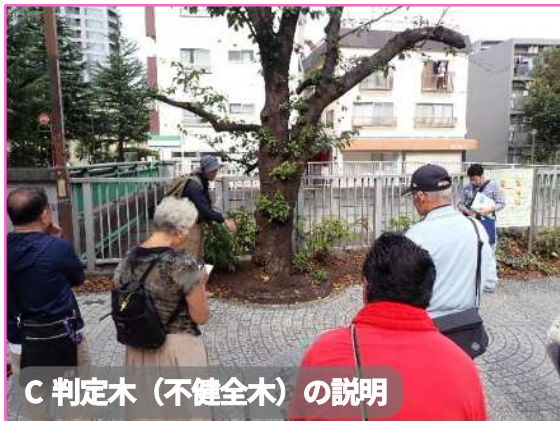
C 判定木(不健全木)の説明

- 樹木医による説明を受けながら、実際に桜の周辺環境や問題点を観察しました。桜の生育を阻害する要因である植栽間隔の狭さや、腐朽の進行のシグナルであるキノコの発生状況を実際に観察することができました。

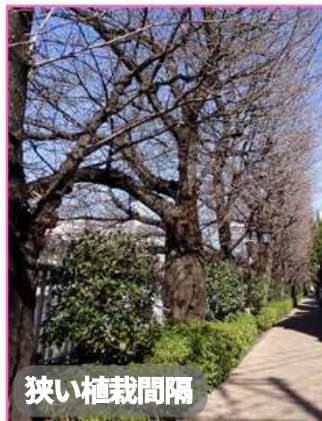
狭い植栽間隔

- 隣木と競合し、樹木の成長が阻害されている。  
→植栽間隔を広げ、適正な育成空間を確保する。
- キノコの発生は腐朽の進行度を知るシグナル  
→個体ごとに経過観察を十分に行い、危険な兆候があれば安全確保のため、伐採等対処する。

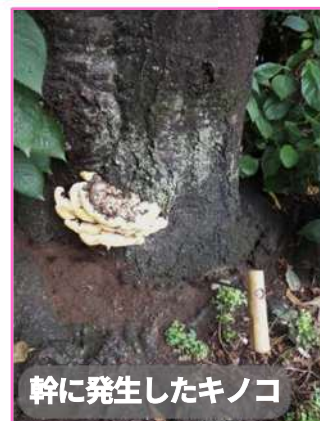
幹に発生したキノコ
